# 工事における最近の取組について

内閣府沖縄総合事務局 農林水産部農村振興課  
技術審査官 秋山 英和

# 工事事故を防ぐために

～直轄工事で発生した工事事故より～

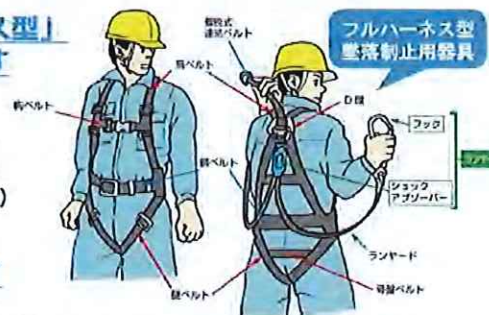
墜落制止用器具はフルハーネス型が原則となりますが、フルハーネス型の着用者が墜落時に地面に到達するおそれのある場合(高さが6.75m以下)は「胴ベルト型 (一本つり)」を使用できます。

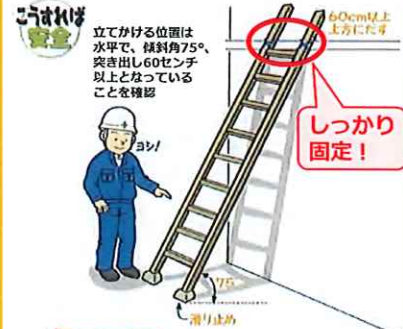
### 移動はしごの安全使用のポイント

- ☐ はしごの上部・下部の固定状況を確認しているか（固定できない場合、別の者が下で支えているか）
- ☐ 足元に、滑り止め（転位防止措置）をしているか
- ☐ はしごの上端を上端床から60cm以上突出しているか
- ☐ はしごの立て掛け角度は75度程度か。

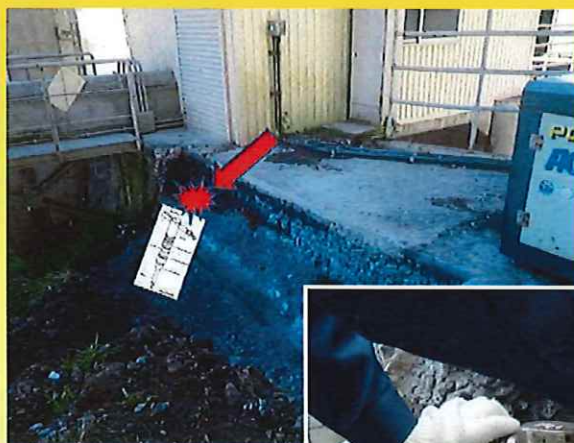
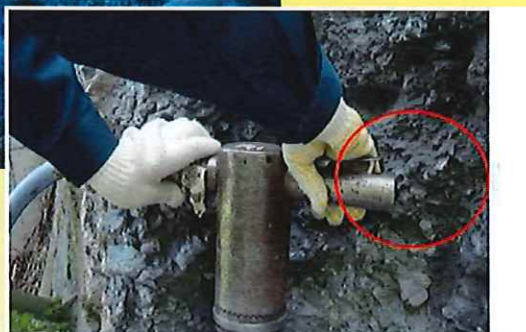
既設コンクリートの「はつり」作業において、休憩しようとしてコンプレッサーのスイッチを切らないままブレーカーを斜めに立てかけた際に始動レバーに触れてブレーカーが稼働し、ブレーカーの反動でブレーカーとコンクリートの間に右手薬指が挟まれて被災した。

・小休止時、ブレーカーを立てかけた際に、始動レバーに接触し、ブレーカーが稼働。  
・稼働の反動で、右手薬指がコンクリートに挟まれ、骨折。

右手薬指骨折

被災者の安易な判断でコンプレッサーを止めずに仮置位置を決めず台座等も準備しないまま不用意に立てかけた。

また、防護手袋も着けていなかった。

- 交代時は交代要員と合図、確認をしてからエンジンを停止してから交代！
- ブレーカーの置き場所としては、台座等を設置し明確にする！
- 作業前の保護具の点検は、監視員も含め複数で点検！

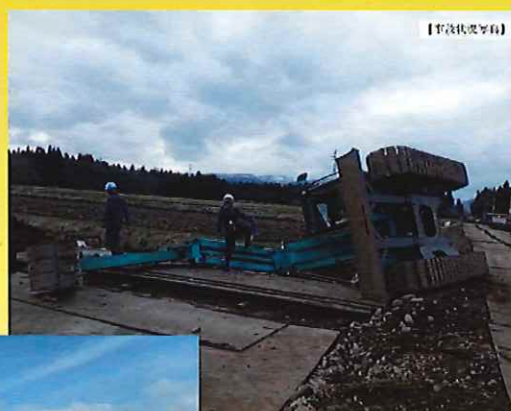
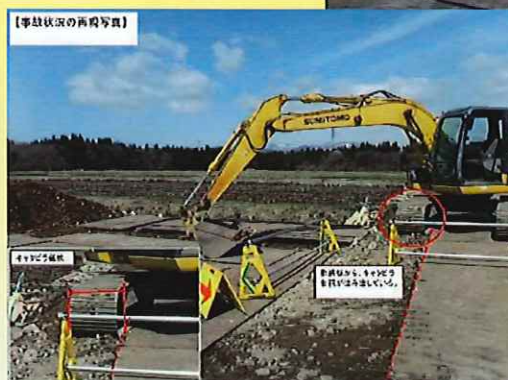
バックホウによる仮設道路上の敷鉄板の撤去時にクレーンモードの設定をしていなかった。鉄板を吊り込みし右旋回して仮置きする際に、仮置き場までの距離があったためアームを延ばしたところ、左側のキャタピラが浮き、体勢が不安定となり転倒してしまった。

オペレーターが  
右肩を打った

クレーンモードにしなかったため作業能力半径を超えていたことに気がつかなかった。作業能力半径以上にアームを延ばして敷鉄板を吊り上げようとしたため、体勢が不安定になり転倒した。また、キャタピラが敷鉄板から外れていた。

- 吊り荷作業前にクレーモードに切り替える様、仮設道路各所に看板を設置！
- 安全巡視の点検項目にクレーンモードの切替項目を追加！
- 玉掛け者によりバックホウが敷鉄板上であることを確認！

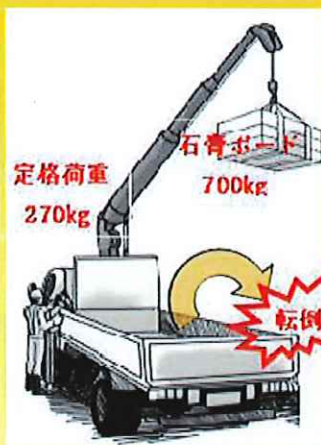
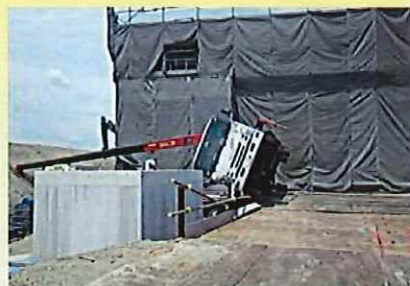
移動式クレーン転倒状況

4tユニック車の定格荷重270kgのクレーンを使用して、資材の石膏ボード約700kgを荷揚げしていたところ、4tユニック車が転倒した。

- 移動式クレーンにその定格荷重を超える荷重をかけて使用したこと。
- 移動式クレーンの転倒等の危険を防止するための方法が十分でなかったこと。

- 事前打合せ時に、移動式クレーンの作業方法・転倒防止対策・作業員の配置及び指揮系統の確認等を緊密に行い、指導を徹底！
- 移動式クレーン作業時には、担当職員が車両設置状況・作業半径と吊り荷重及び作業手段が打合せどおりかを確認！

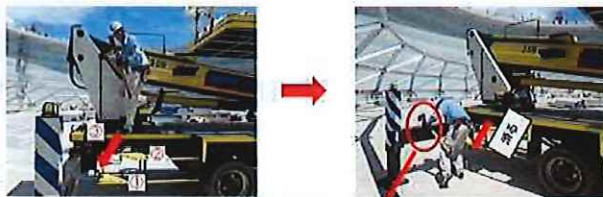
被災者は作業終了後、高所作業車の作業台から降りる途中にステップ(下から3段目)上で滑って落下。

着地はしたがそのままの勢いでアウトリガーと手に持っていたパイプサポートで挟まれ左手小指と薬指を裂傷した。

作業状況  
・ファームポンド内で屋根の組み立て作業のため高所作業車を使用。  
・降雨のためステップが濡れて滑りやすくなっていた。

左手小指(3針)と薬指(4針)の裂傷

- 降車時に、パイプサポートを持っていたため、足元確認が不十分となり、回避行動がとれなかった。
- 数時間前の降雨により、足元が滑りやすくなっていた。

- 高所作業車のステップに滑り止めテープを設置する。
- 高所作業車の既存手摺に明示テープを設置する。
- 高所作業車に安全啓蒙看板(昇降時は物を持たない)を設置する。
- 朝礼時に1人KYを実施し個々の意識向上を図る。
- 各所にて指差呼称を実施し、危険箇所の事前確認を行う。

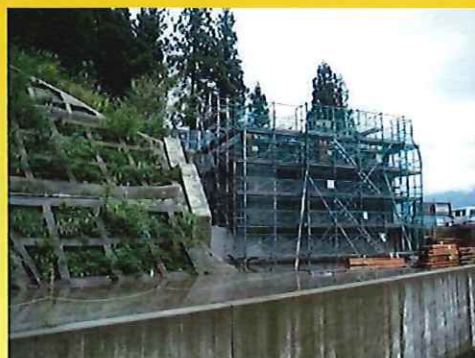
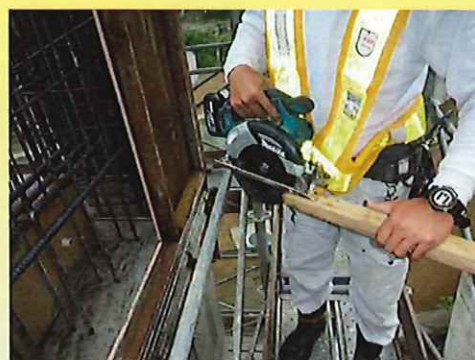
建築工事現場において、壁型枠材料を携帯用丸鋸を使用して製作していたところ、丸鋸の動線に手を置いていたため、左手親指に裂傷を負った。

左母指末節骨解放骨折  
6針縫合

- 軽微な作業と考え、安定した作業台で、正しい姿勢では作業を行っていなかった。
- 電動工具の利便性に気を取られ、安全性に対する対策を怠った。

- 端材等を足場の手すりを作業場所として加工するのではなく、地上部の安定した台を利用して加工し、事前に用意する。
- やむを得ず端材を切断する場合は、手鋸での作業とする。
- 毎日の朝礼時に丸鋸作業者の報告を行い、職長は報告のあった作業者の作業状況に危険がないか適宜確認する。
